# INFORME DE GESTIÓN

DICIEMBRE · 2024

**Titularizadora**  
COLOMBIANA

**UNIVERSALIDAD TIN**

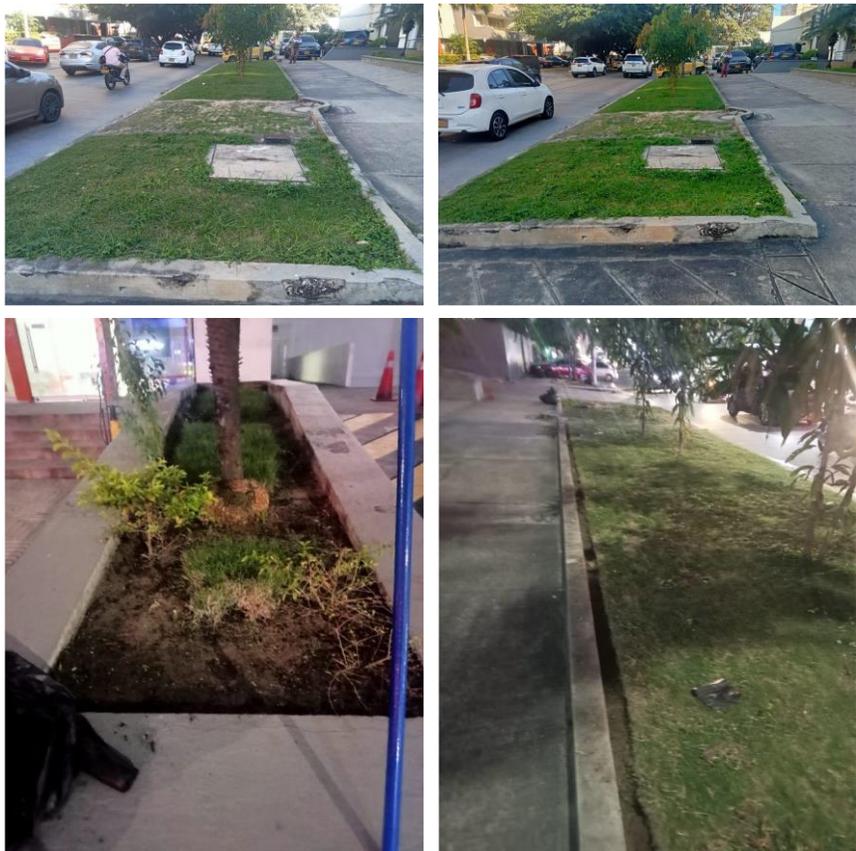
Fumigación y poda de jardines	
<p><b>Actividad</b></p> <p>Se realizó la poda de jardines, aplicación de fungicida y demás actividades para la preservación de las jardineras.</p> <p><b>Estado:</b> Finalizado sin novedades.</p>	<p><b>Costo</b></p> <p>\$ 668.600</p>
<p><b>Objetivos</b></p> <ul style="list-style-type: none"> <li>• Control de plagas.</li> <li>• Salud Vegetal.</li> <li>• Fomentar el crecimiento.</li> <li>• Estética apropiada y ambiental.</li> </ul>	<p><b>Proveedor</b></p> <p>BOV CONSTRUCCIONES Y EQUIPOS</p> <p><b>Fecha de ejecución</b> 12 de diciembre 2024</p> <p><b>Tiempo de ejecución</b> 1 día</p>

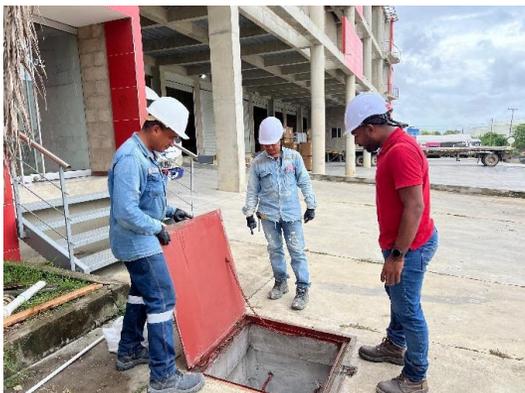
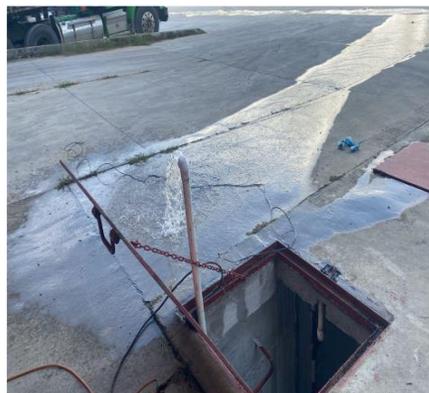
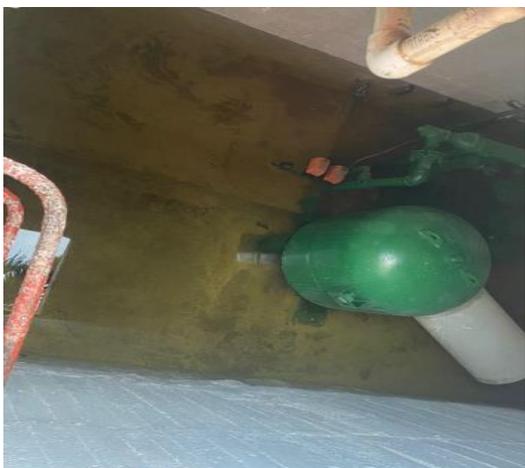
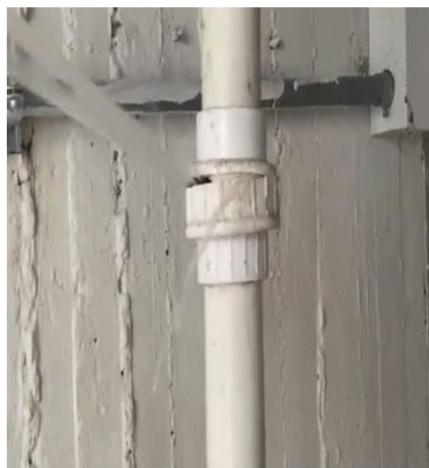
Atención de emergencia y reparación de fuga	
<p><b>Actividad</b></p> <p>Debido a un golpe de ariete, se rompió una unión universal en un tramo de tubería dentro del cuarto de agua potable, lo que causó una inundación. Se realizó la succión del agua y el reemplazo del tramo dañado.</p> <p><b>Estado:</b> Finalizado sin novedades.</p>	<p><b>Costo</b></p> <p>\$ 1.026.300 + IVA</p>
<p><b>Objetivo</b></p> <ul style="list-style-type: none"> <li>• Restaurar el suministro de agua potable.</li> <li>• Prevenir daños mayores.</li> <li>• Mantener la integridad del cuarto de agua potable.</li> </ul>	<p><b>Proveedor</b></p> <p>DESARROLLADORA</p> <p><b>Fecha de ejecución</b></p> <p>1 de Diciembre</p> <p><b>Tiempo de ejecución</b></p> <p>1 Día</p>

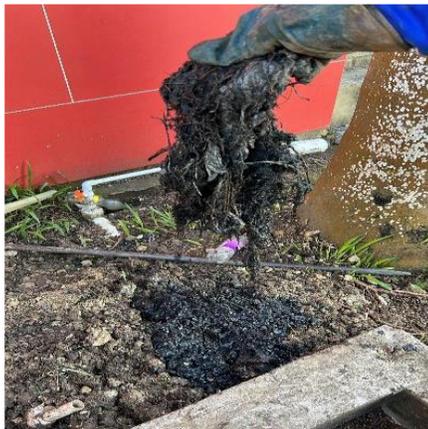
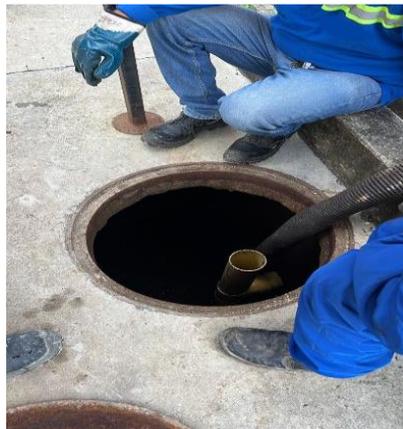
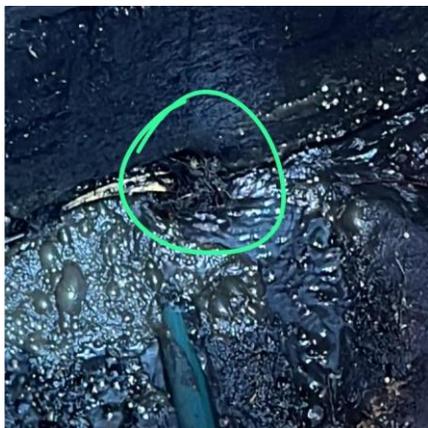
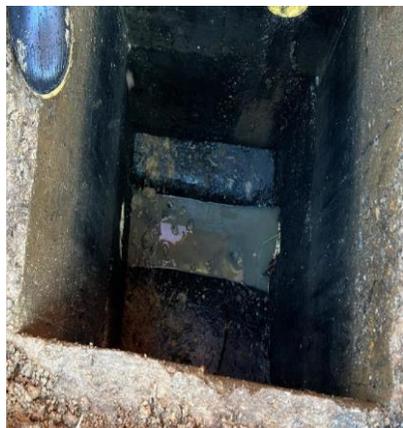
Succión de PTAR y limpieza de tubería séptica	
<p><b>Actividad</b></p> <p>Se realizó la succión de residuos de PTAR y limpieza de tubería séptica para mayor flujo de residuos. se realizó la inspección por posible fuga al interior del tanque.</p> <p><b>Estado:</b> Finalizado sin novedades.</p>	<p><b>Costo</b></p> <p>\$ 5.901.227 + IVA</p>
<p><b>Objetivo</b></p> <ul style="list-style-type: none"> <li>Mejorar el flujo de residuos.</li> <li>Prevenir problemas de fugas.</li> <li>Mantener la funcionalidad del sistema séptico.</li> <li>Garantizar un entorno saludable y prevenir riesgo de contaminación.</li> </ul>	<p><b>Proveedor</b></p> <p>DESARROLLADORA</p> <p><b>Fecha de ejecución</b></p> <p>Del 27 al 28 de noviembre del 2024</p> <p><b>Tiempo de ejecución</b></p> <p>2 días</p>

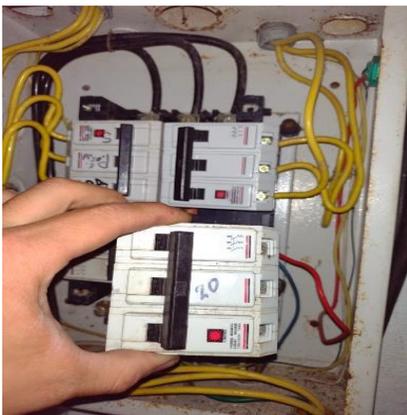
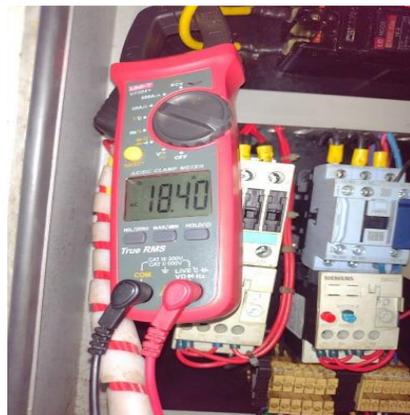
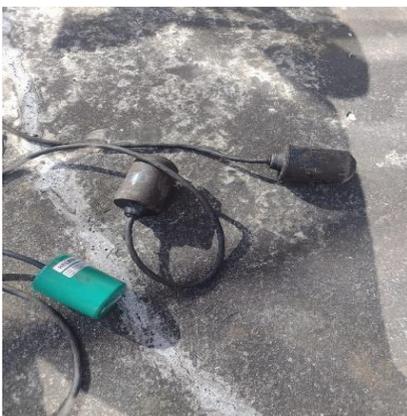
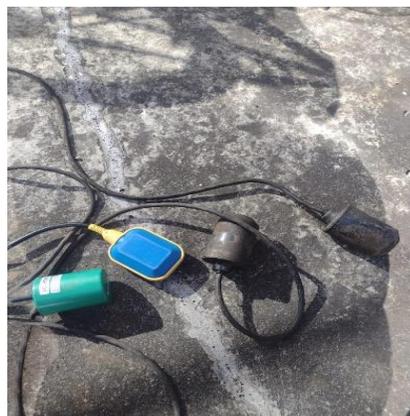
## Mantenimiento correctivo sistema de agua potable

Debido a los fallos recurrentes en el breaker del tablero de las bombas de agua potable y en los dos flotadores eléctricos del pozo eyector, se procedió con su reemplazo.
