# INFORME DE GESTIÓN

DICIEMBRE • 31 • 2025

## INFORME TÉCNICO

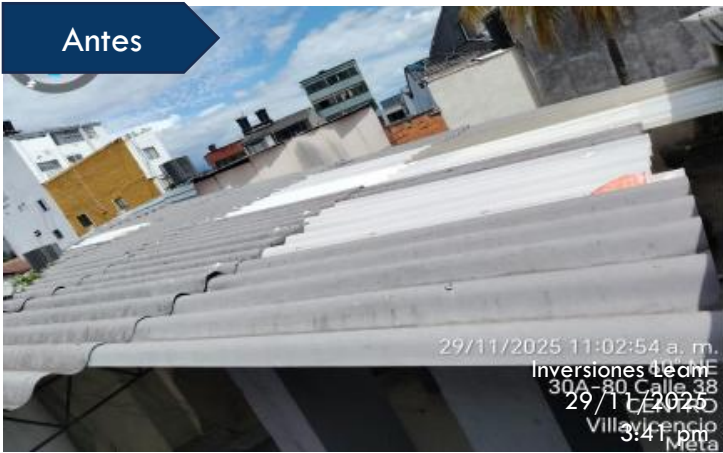
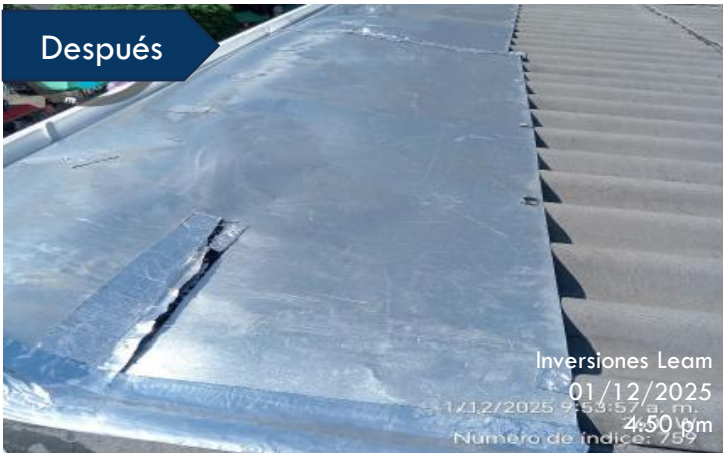
## Intervención de tejas y actividades locativas - Inversiones Leam – Villavicencio

Cristalización de las tejas, lo que generar al presentarse fuertes lluvias, ingreso de agua al local

- Garantizar la correcta intervención de la cubierta, con el fin de no generar afectaciones a los arrendatarios

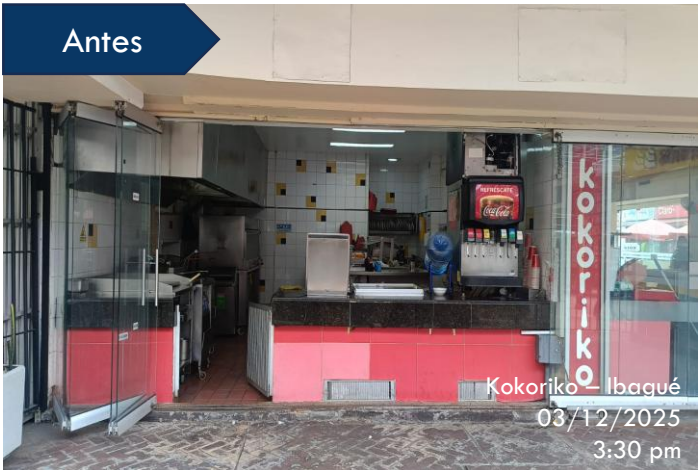
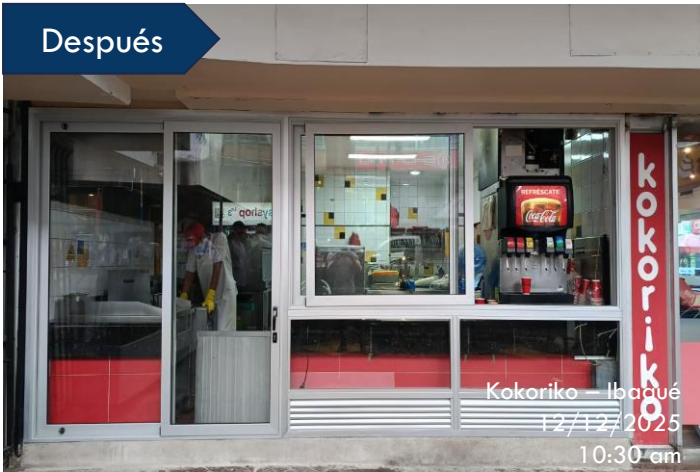
## Cambio de fachada Kokoriko edificio Kokoriko – Ibagué

Por trabajos requeridos por la administración, se ve a la necesidad de realizar el cambio de la fachada de ingreso peatonal

- Garantizar el nivel necesario que se requiere para los trabajos proyectados por la administración

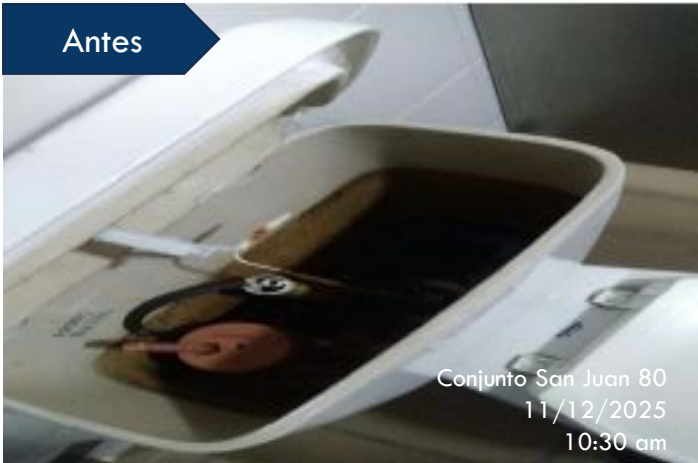
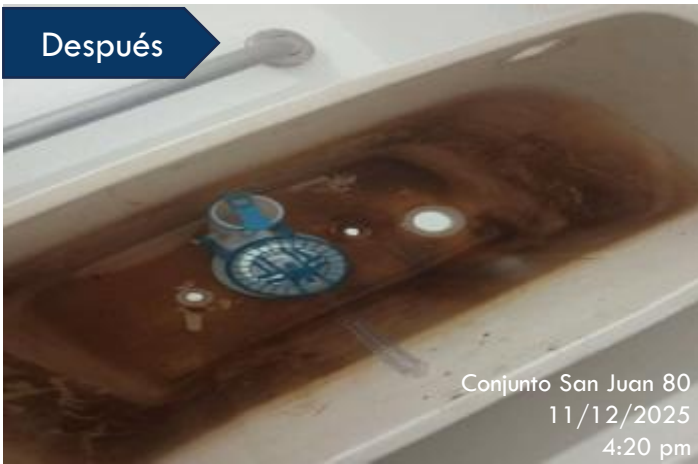
## Cambio de accesorios sanitarios – San Juan 80

Se estaban presentando paso de agua por los accesorios sanitarios desgastados, lo que provoca incremento y desperdicio de agua

- Garantizar que no se esta presentando ninguna fuga de agua, con el fin de garantizar el correcto funcionamiento

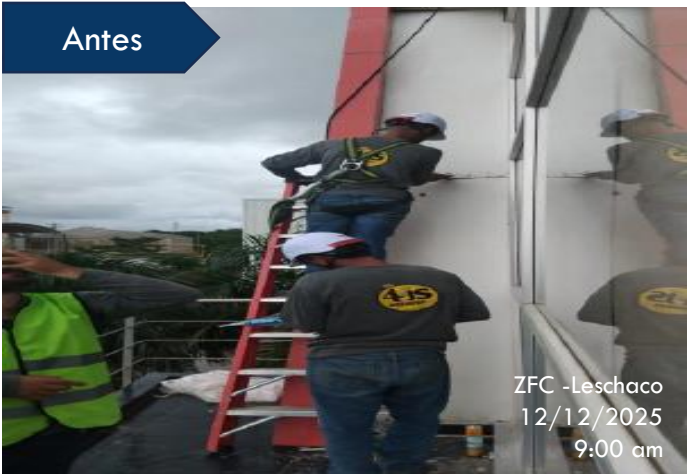
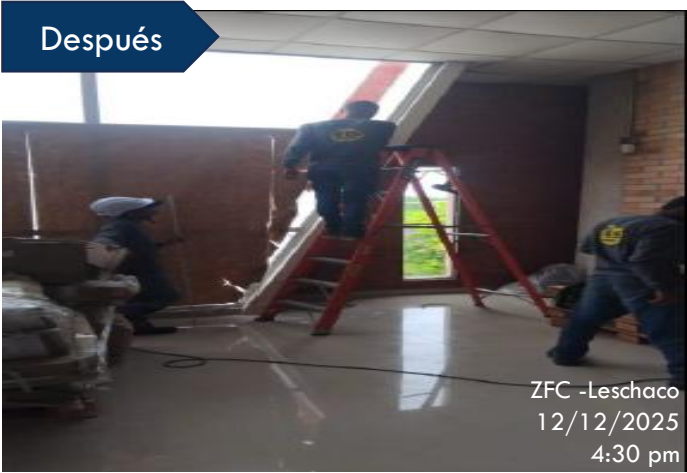
## Reparación es fachada costado frontal– Leschaco

| Causa el correctivo | Costo |
|---|---|
| Se presenta un deterioro en la fachada frontal, lo que genera ingreso de agua a la bodega | \$778.740 |

| Causa el correctivo | Costo |
|---|---|
| <ul style="list-style-type: none"><li>Garantizar la hermeticidad en la fachada para evitar ingreso de agua</li></ul> | 12 de diciembre 2025 |

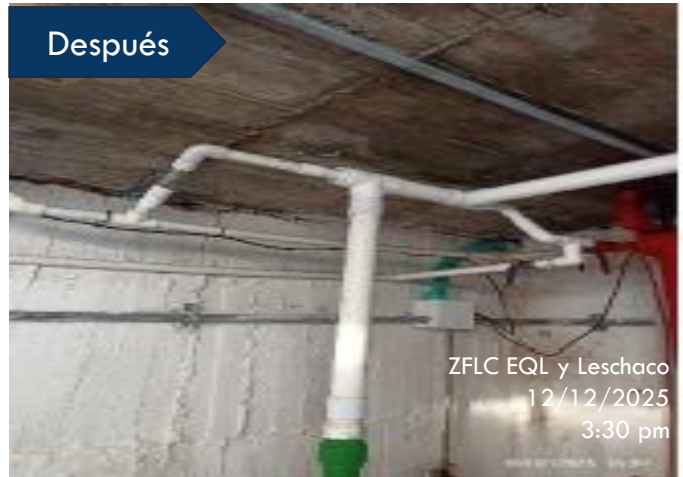
## Reparación de tubería 2 pulgadas zona frontal –ZFLC

| Se presenta fuga de agua en la tubería de 2 pulgadas ubicado en el cuarto de bombas | \$1.709.816 |

| <ul style="list-style-type: none"><li>Garantizar que no se presente fugas de agua y que no se afecte el suministro de agua</li></ul> | 12 de diciembre 2025 |

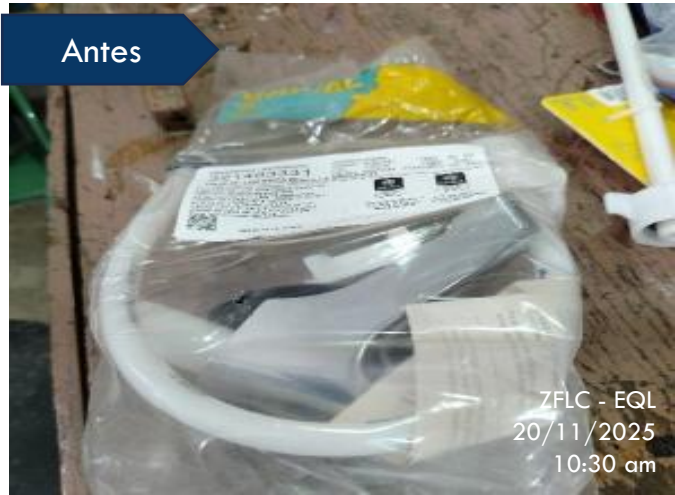
## Cambio e manguera en lavamanos y limpieza de piso –EQL

| Causa el correctivo | Costo |
|---|---|
| Se presenta ruptura en la manguera de suministro del lavamanos, lo que ocasiono un encharcamiento de agua | \$872.000 |

| Causa el correctivo | Costo |
|---|---|
| <ul style="list-style-type: none"><li>Garantizar la correcta instalación de la manguera del lavamanos y el secado de piso</li></ul> | 22 de noviembre 2025 |

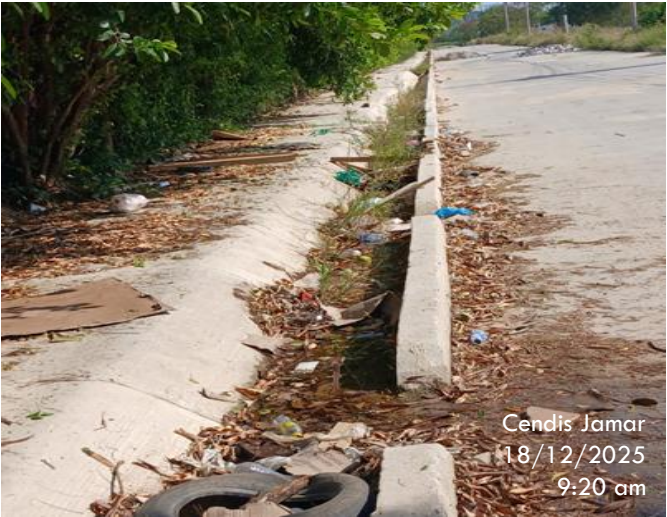
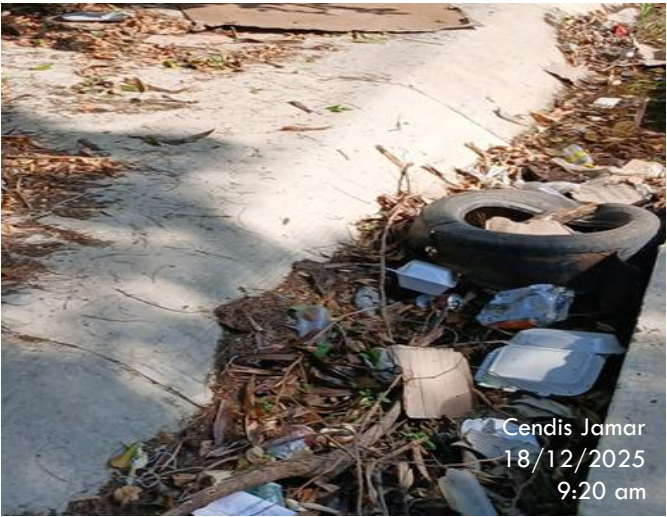
## Seguimiento de ejecución ampliación de vía – Cendis Jamar

- Se evidencia intervención de la vía (doble calzada) del Cendis.  
( vía en legalización)\*
- Se evidencia estancamiento de agua debido a la falta de mantenimiento (cuneta),  
acumulación de residuos
- Se envía comunicado a Madoll, para realizar mantenimiento a la vía

- Realizar el mantenimiento general  
consistente en el retiro de residuos,  
basura y maleza de las cunetas

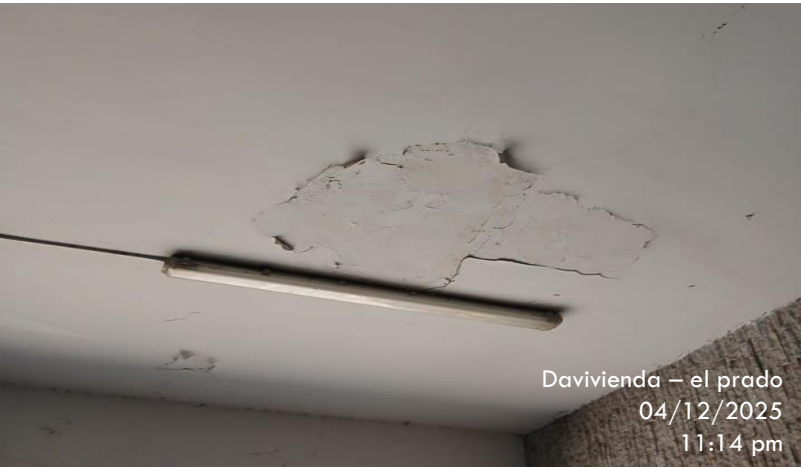
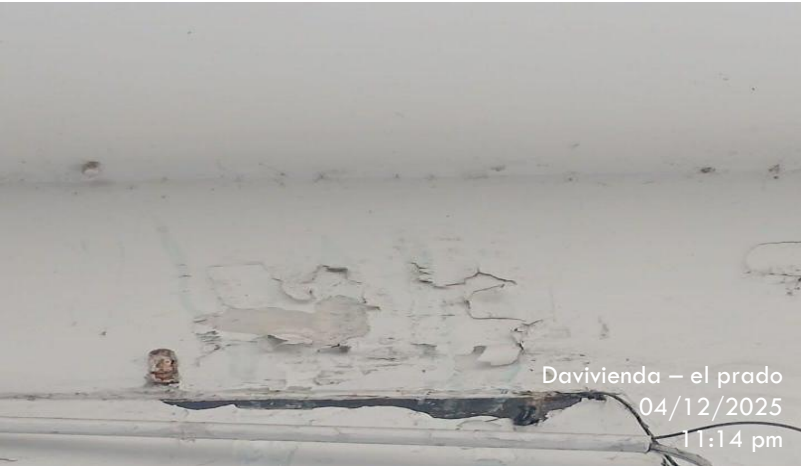
## Humedad en ingreso a parqueadero – Davivienda el prado

Se evidencia humedad en el techo de ingreso al parqueadero, generando deterioro en los acabados y riesgo de desprendimiento de material.

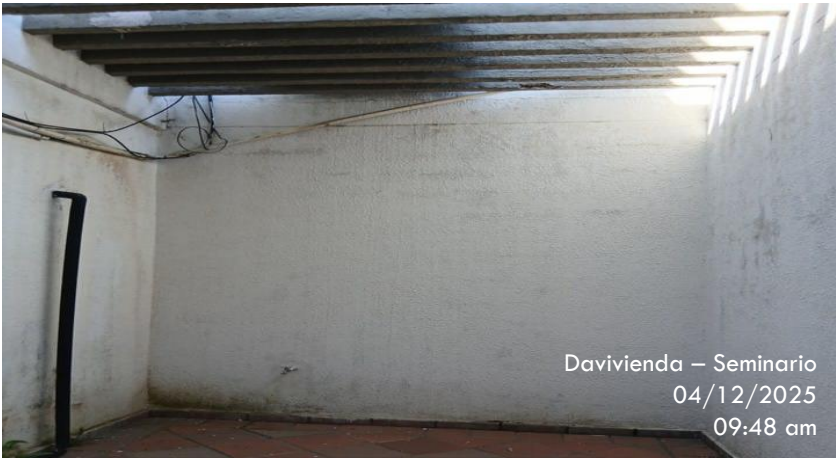
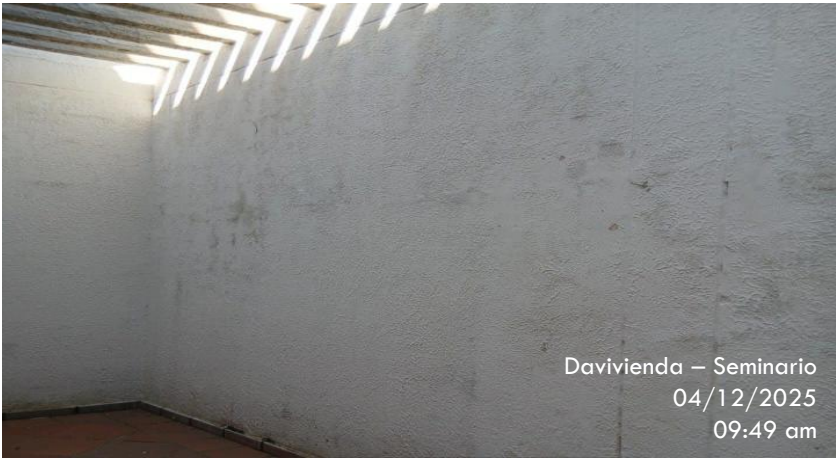
## Pintura de muros de jardín – Davivienda Seminario

Se evidencia deterioro estético en los muros del jardín trasero del inmueble, ocasionado por la exposición constante a la humedad y a las condiciones ambientales.

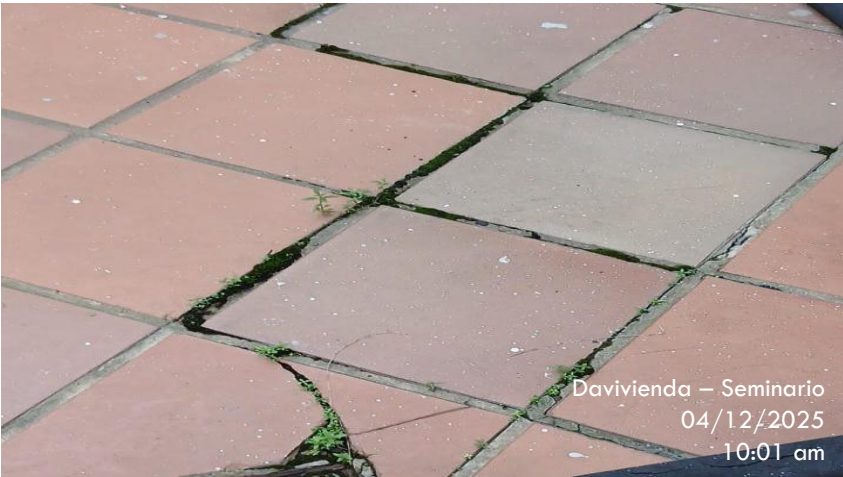
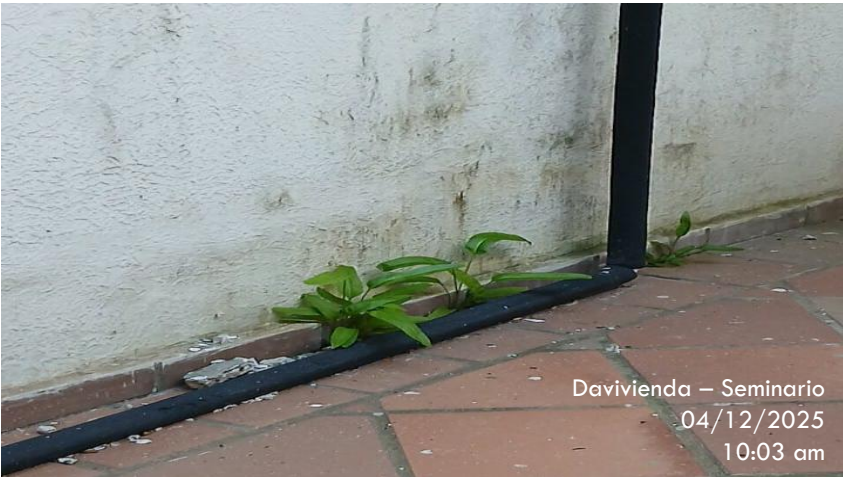
## Deterioro de piso en terraza trasera – Davivienda Seminario

Se evidencian baldosas fisuradas, presencia de moho y crecimiento de vegetación entre baldosas, generando filtraciones hacia los sótanos y deterioro de los elementos constructivos.

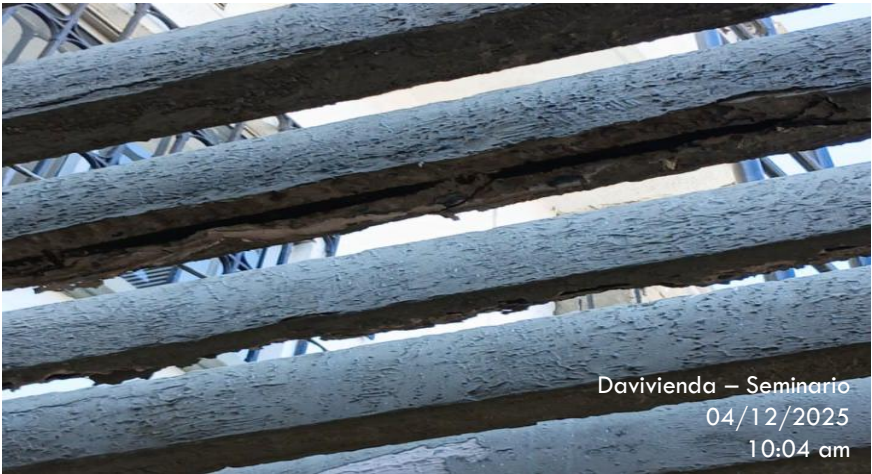
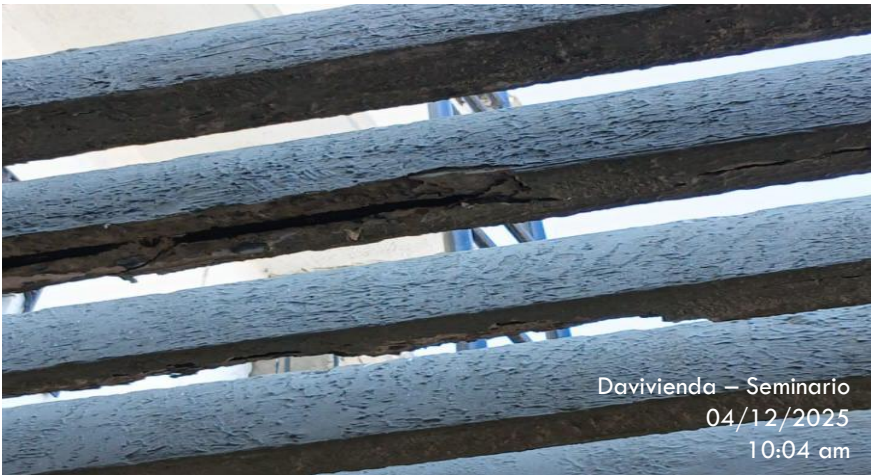
## Desmoronamiento de material concreto – Davivienda Seminario

Se evidencia desmoronamiento de material en el concreto de las vigas de la terraza trasera, generando deterioro del elemento estructural y riesgo de caída de material, lo cual podría ocasionar accidentes.

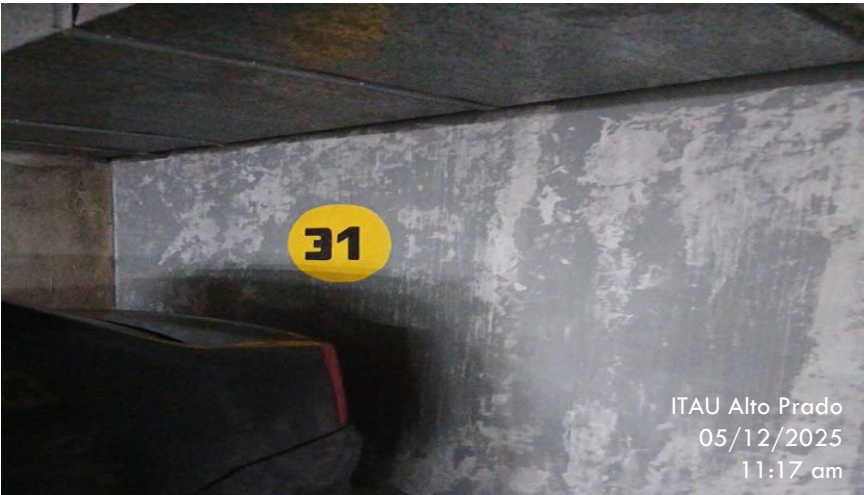
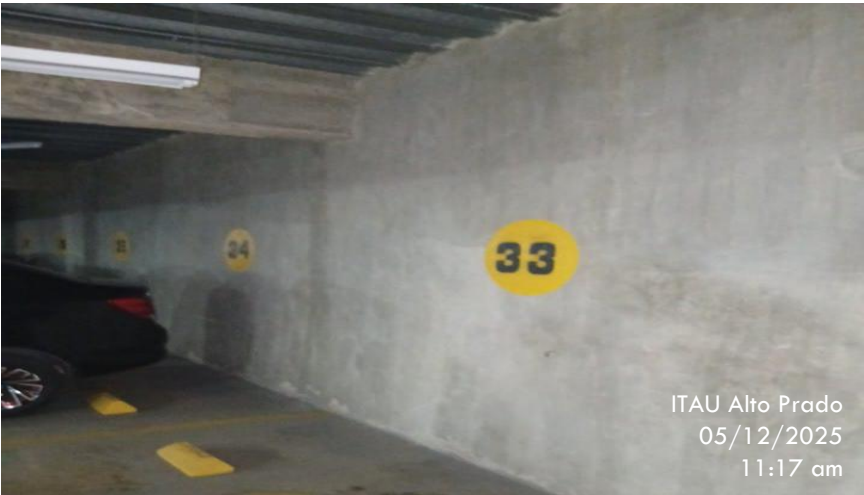
## Filtración en sótano por terraza – ITAU Alto Prado

Se evidencia filtración en el sótano proveniente de la terraza trasera, generando deterioro de la pintura en los muros y posible afectación a los vehículos.

Se debe realizar la impermeabilización de la terraza trasera, así como la reparación y repinte de los muros afectados en el sótano, con el fin de eliminar la filtración y prevenir daños a los vehículos.

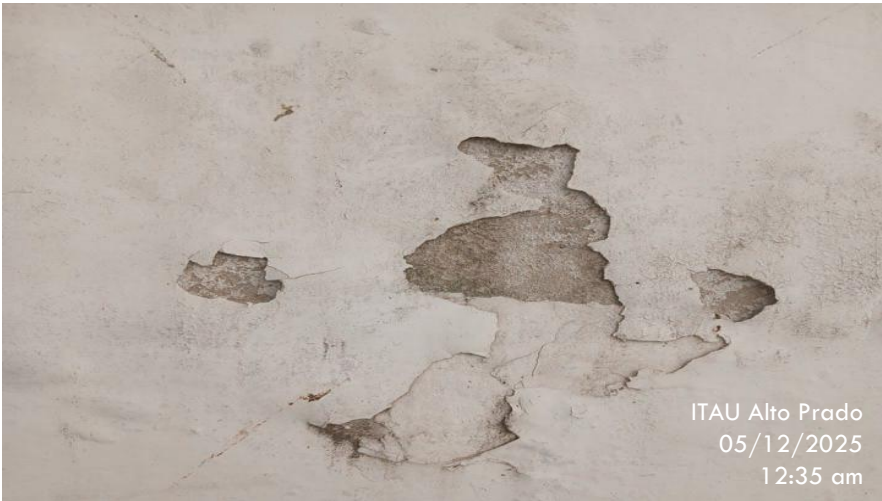
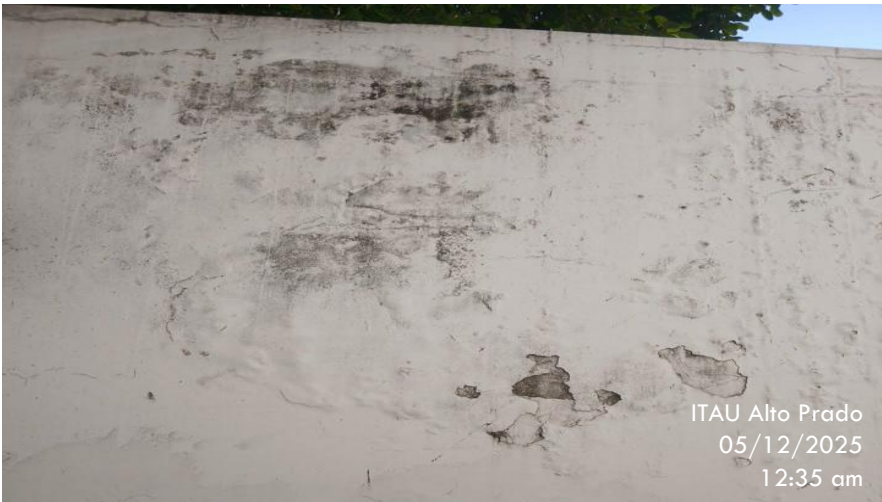
## Humedad en muro de patio – ITAU Alto Prado

Se evidencia humedad en el muro del patio trasero, generando deterioro de los acabados y riesgo de afectación estructural.
