# INFORME DE GESTIÓN

DICIEMBRE · 2024

**Titularizadora**  
COLOMBIANA

**UNIVERSALIDAD TIN**

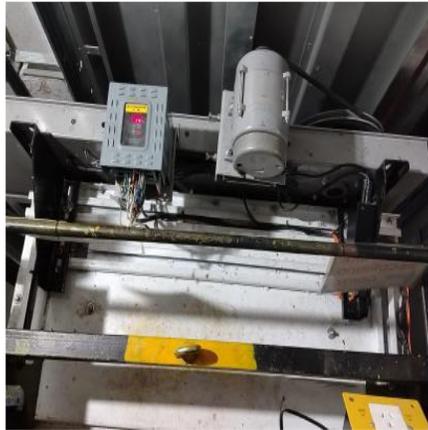
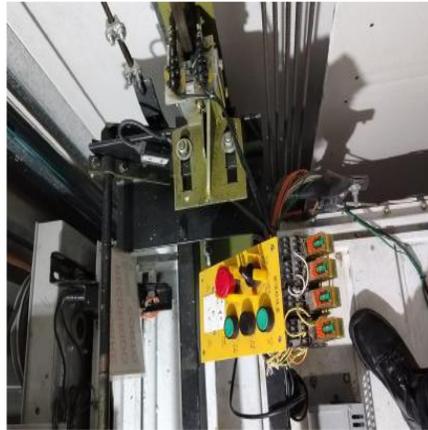
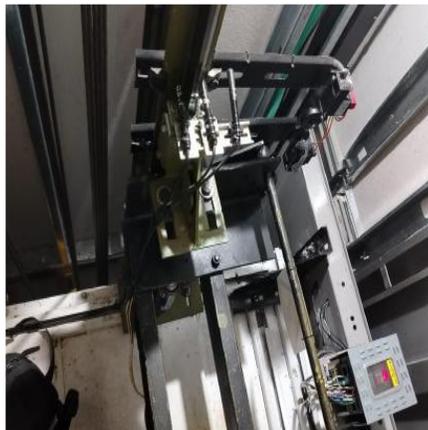
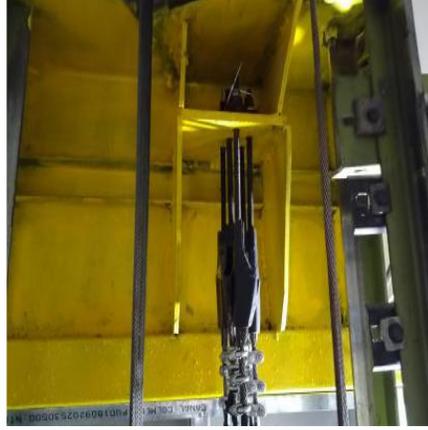
Mantenimiento preventivo de ascensores	
<p><b>Actividad</b></p> <p>Se realizó el mantenimiento preventivo del sistema de transporte vertical, llevándose a cabo todas las actividades necesarias, completas y rutinarias, para garantizar el buen estado y la funcionalidad del equipo.</p> <p><b>Estado:</b> se encuentra operativo, pero se debieron realizar unos correctivos para lograr certificar el equipo.</p>	<p><b>Costo</b></p> <p>\$ 2.024.999</p>
<p><b>Objetivo</b></p> <ul style="list-style-type: none"> <li>Garantizar el buen estado del sistema de transporte vertical.</li> <li>Prevenir fallos o daños futuros.</li> <li>Mantener la funcionalidad del equipo.</li> <li>Prolongar la vida útil del sistema.</li> </ul>	<p><b>Proveedor</b></p> <p>GOLD ASCENSORES</p> <p><b>Fecha de ejecución</b></p> <p>13 de diciembre</p> <p><b>Tiempo de ejecución</b></p> <p>1 día</p>

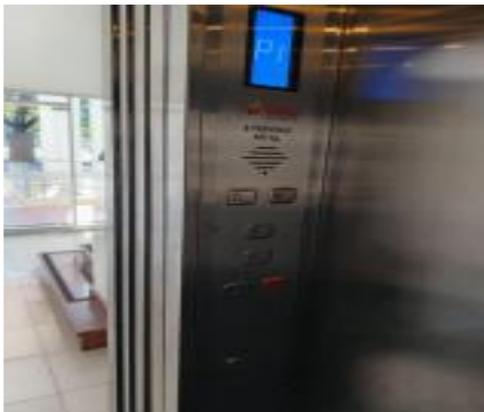
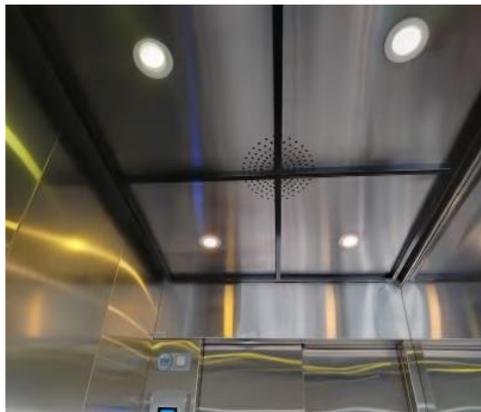
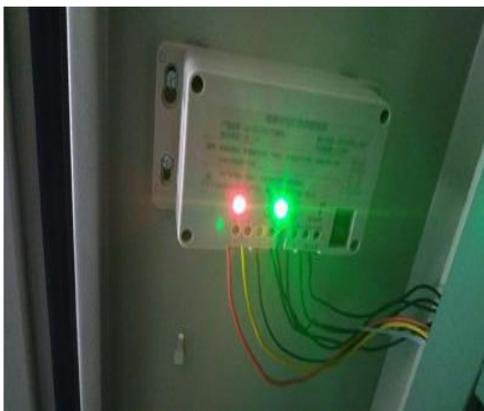
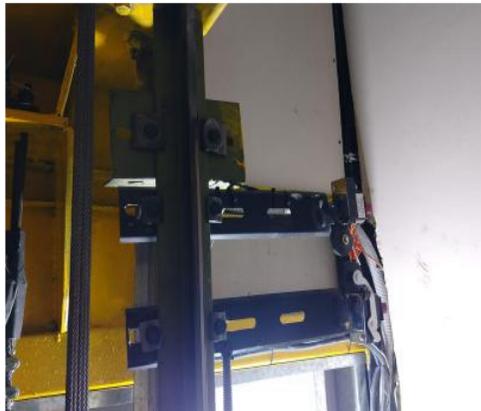
Mantenimiento correctivo de ascensor	
<p><b>Actividad</b></p> <p>Se identificaron algunas irregularidades en el equipo que impedían realizar su certificación anual correspondiente. Por esta razón, fue necesario intervenir y corregir las observaciones señaladas por el ente certificador.</p>	<p><b>Costo</b></p> <p>El costo se encuentra razonado en el mantenimiento preventivo \$ 2.024.999</p>
<p><b>Objetivos</b></p> <ul style="list-style-type: none"> <li>• Garantizar la certificación anual del equipo.</li> <li>• Cumplir con las normativas de certificación.</li> <li>• Mantener la conformidad con estándares de calidad y seguridad.</li> </ul>	<p><b>Proveedor</b></p> <p>GOLD ASCENSORES</p> <p><b>Fecha de ejecución</b></p> <p>18 de diciembre</p> <p><b>Tiempo de ejecución</b></p> <p>1 día</p>

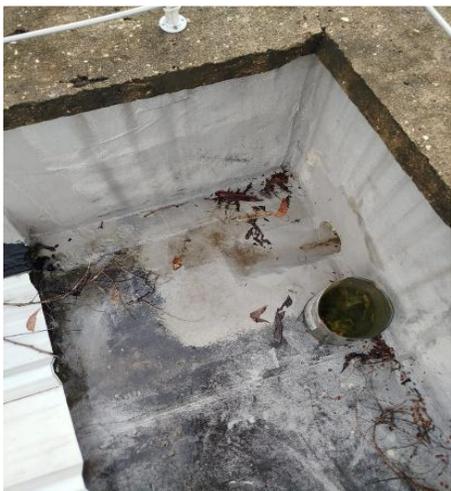
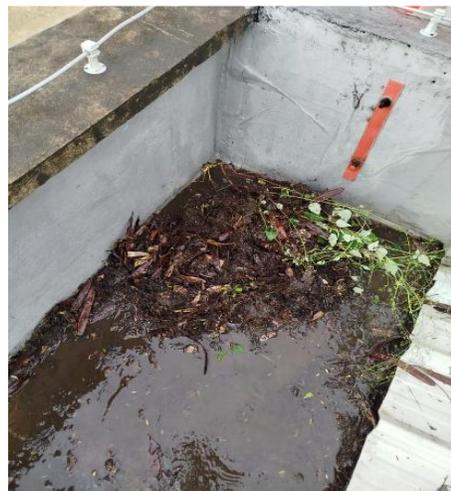
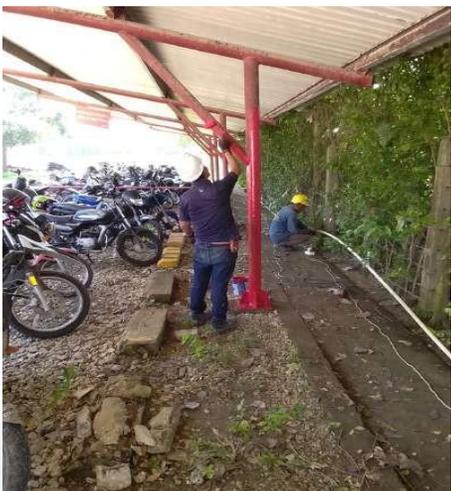
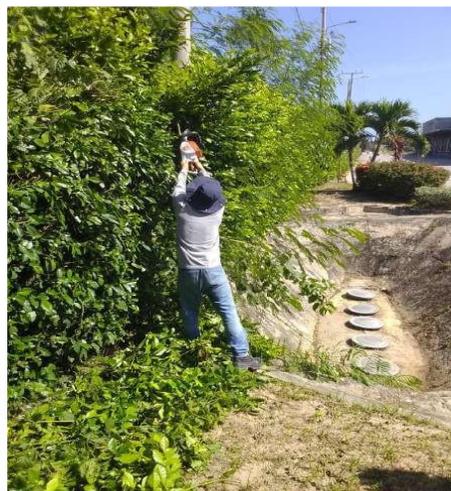
Mantenimiento – Aseo Mantenimiento y Jardinería	
<p><b>Actividad</b></p> <p>Mantenimiento de zonas comunes, poda de áreas verdes, limpieza de canales, seguimiento de equipos y acompañamiento a proveedores.</p> <p><b>Estado:</b> Finalizado sin novedades.</p>	<p><b>Costo</b></p> <p>\$ 5.844.219</p>
<p><b>Objetivo</b></p> <ul style="list-style-type: none"> <li>• Seguridad para los trabajadores.</li> <li>• Reducción de responsabilidades civiles y penales.</li> <li>• Confiabilidad de los equipos.</li> </ul>	<p><b>Proveedor</b></p> <p>Accione</p>
	<p><b>Fecha de ejecución</b></p> <p>Del 1 al 31 de diciembre</p>
	<p><b>Tiempo de ejecución</b></p> <p>31 días</p>

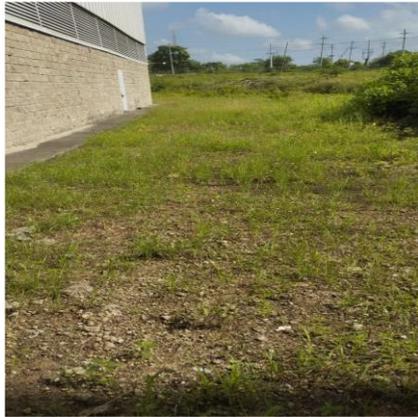
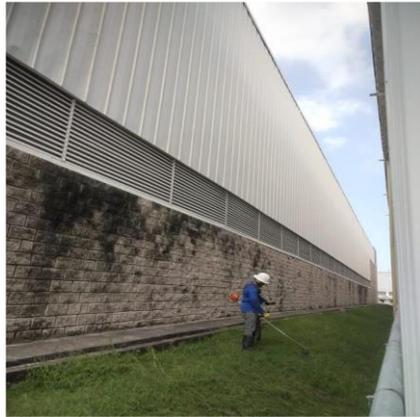
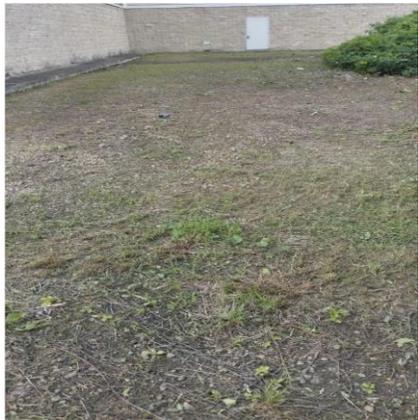
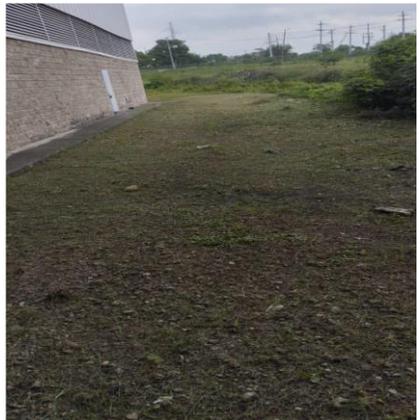
Control y Mantenimiento de Vegetación	
<p><b>Actividad</b></p> <p>Se realizó corte y retiro de maleza, recolección de residuos sólidos y material vegetal en desarrolladora zona franca MZP 127</p> <p><b>Estado:</b> Finalizado sin novedades.</p>	<p><b>Costo</b></p> <p>\$ 1.667.049</p>
<p><b>Objetivo</b></p> <ul style="list-style-type: none"> <li>• Eliminar la maleza</li> <li>• Prevenir la proliferación de plagas.</li> <li>• Mejora la apariencia del área.</li> </ul>	<p><b>Proveedor</b></p> <p>DESARROLLADORA</p> <p><b>Fecha de ejecución</b></p> <p>12 de diciembre de 2024</p> <p><b>Tiempo de ejecución</b></p> <p>1 día</p>

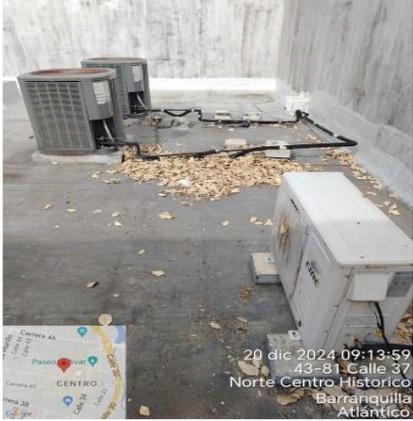
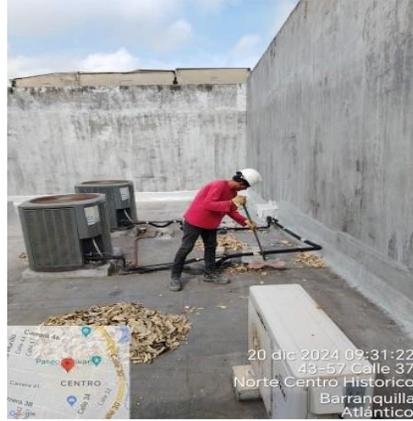
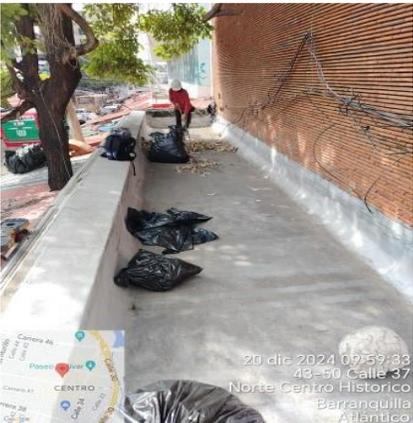
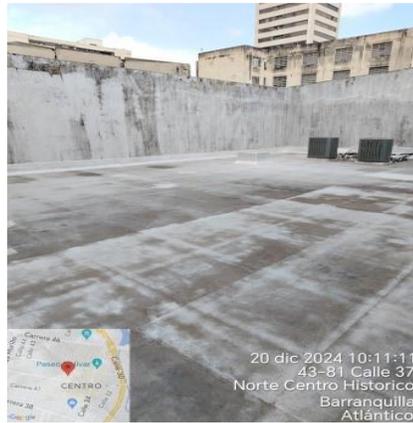
## Mantenimiento preventivo a cubierta técnica

Se llevó a cabo la limpieza y el retiro del material acumulado en la cubierta técnica, producto de la caída de chamizos de los árboles cercanos y la arenilla arrastrada por las brisas, lo cual ha ocasionado el deterioro del manto asfáltico.

- Eliminar el material acumulado.
- Prevenir daños adicionales al manto asfáltico.
- Restaurar el estado de la cubierta técnica.
- Mantener la infraestructura en condiciones óptimas.

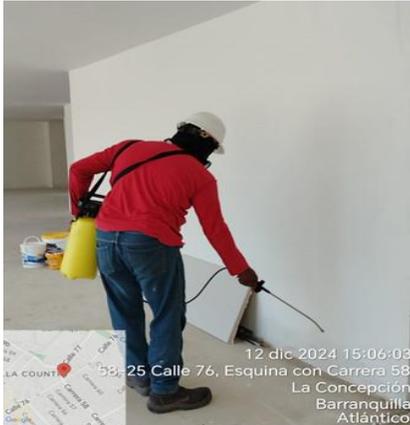
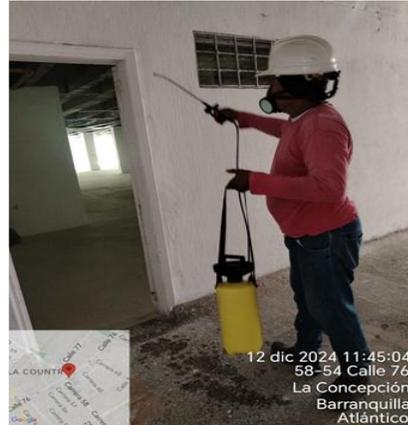
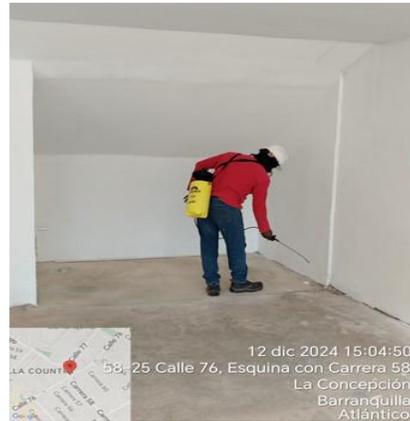
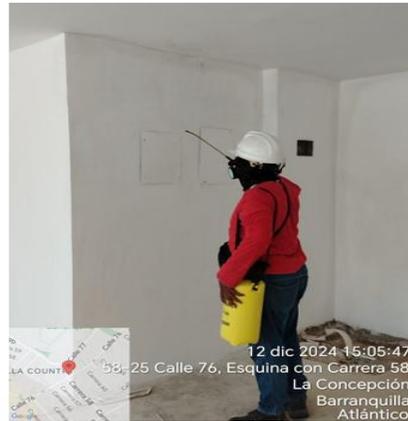
Fumigación para locales	
<p><b>Actividad</b></p> <p>Fumigación general de los locales 1 y 2 del primer piso, debido a problemas con el comején.</p> <p><b>Estado:</b> Finalizado, se mantiene en seguimiento para garantizar la erradicación.</p>	<p><b>Costo</b></p> <p>\$ 500.000</p>
<p><b>Objetivo</b></p> <ul style="list-style-type: none"> <li>• Prevención de futuras infestaciones.</li> <li>• Protección de bienes materiales.</li> <li>• Erradicación de comején que se presenta en los locales.</li> </ul>	<p><b>Proveedor</b></p> <p>ARKON</p> <p><b>Fecha de ejecución</b></p> <p>Del 09 al 12 de diciembre del 2024</p> <p><b>Tiempo de ejecución</b></p> <p>4 días</p>

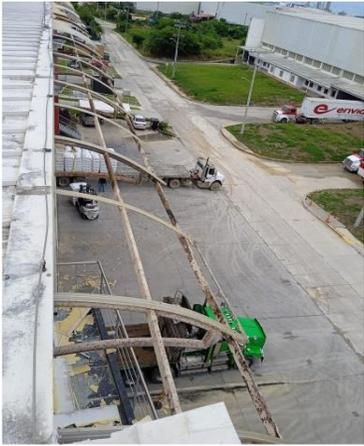
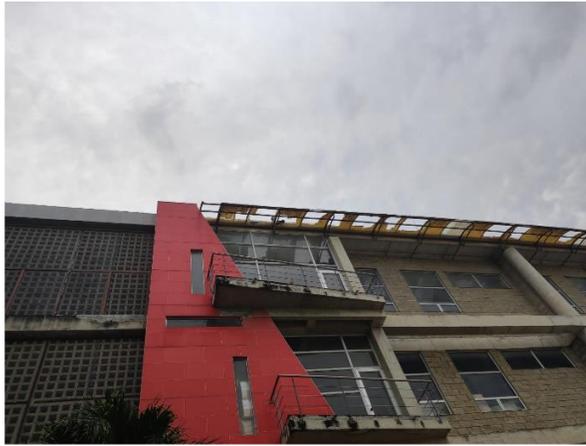
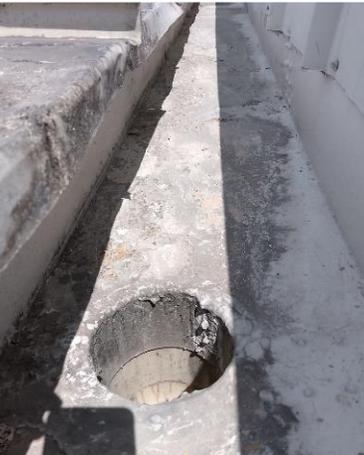
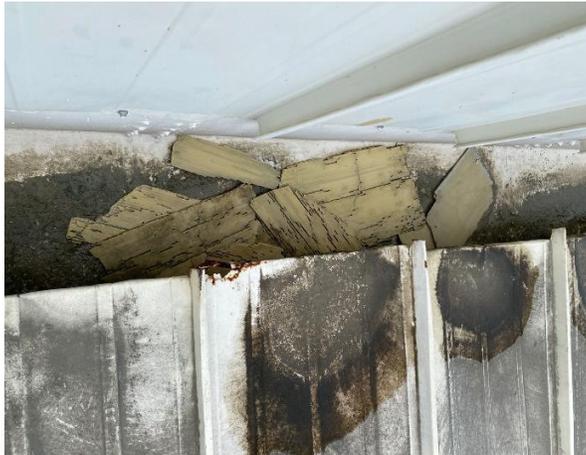
## Mantenimiento y prevención en la estructura de la bodega

Debido al mal estado de las tejas y al riesgo que representaban, se procedió a realizar su correspondiente retiro y disposición final. Además, para prevenir la entrada de bichos y animales a través de los calados de la fachada, se instaló superboard, y se llevó a cabo la limpieza de la canal.

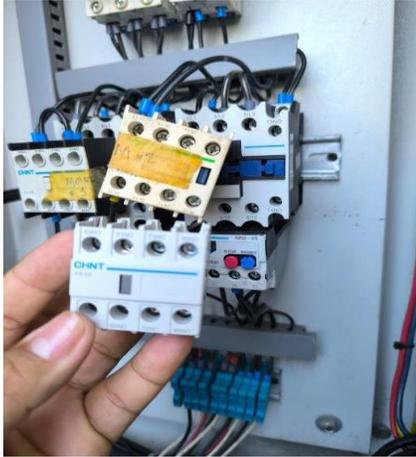
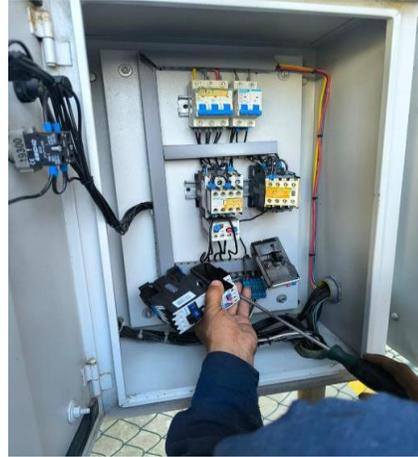
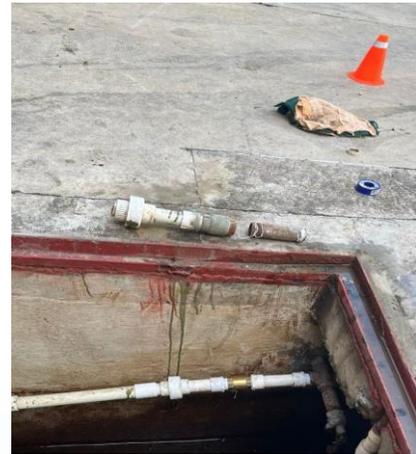
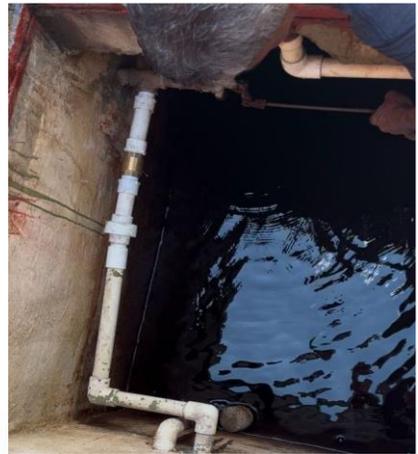
## Mantenimiento Correctivo de sistema hidráulico

Se realizó el cambio de Niple y contactor del sistema de bombeo de agua potable, daños derivados de la emergencia por ruptura de tubería en el cuarto de equipos (electrobombas).

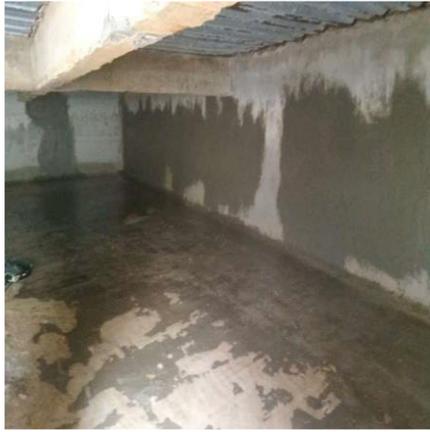
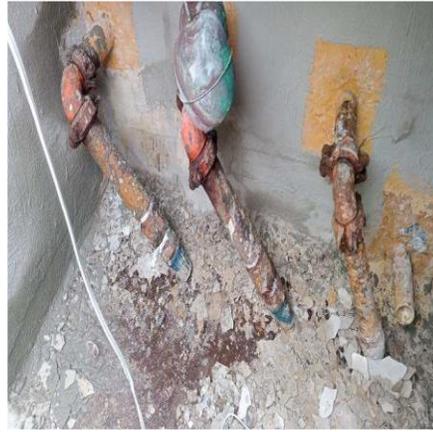
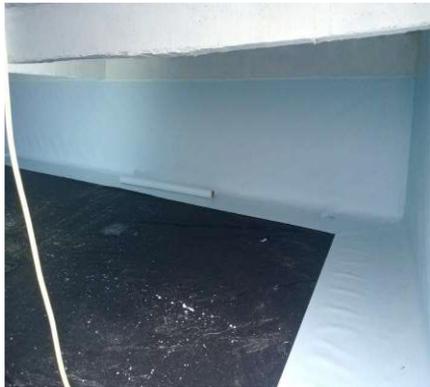
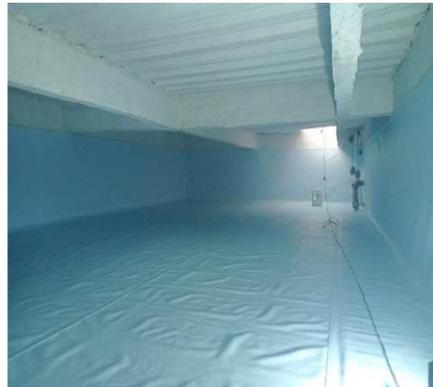
## Cambio de impermeabilización de tanque de agua potable

Debido al cumplimiento de la vida útil de la membrana del tanque de agua potable y su avanzado estado de desgaste, se procedió a su reemplazo por una nueva membrana de PVC DANOSA.

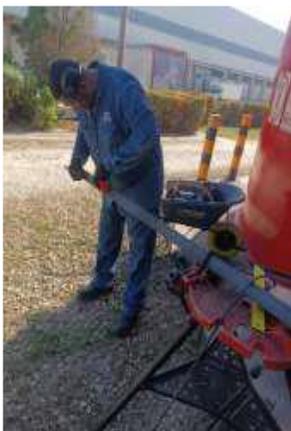
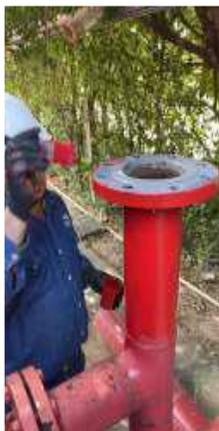
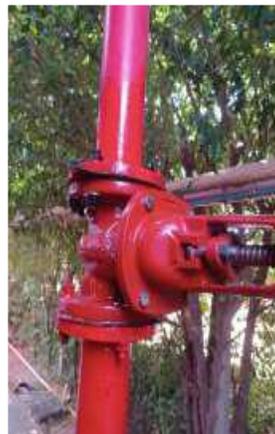
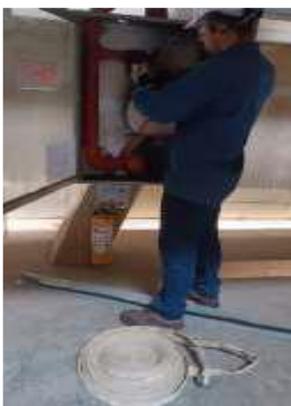
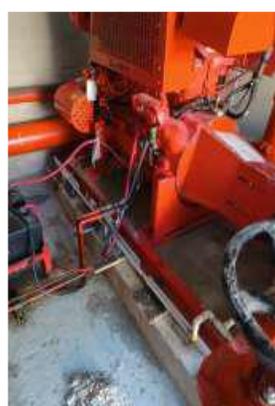
Mantenimiento correctivo de sistema RCI	
<p><b>Actividad</b></p> <p>Actualmente se está llevando a cabo el reemplazo de varios accesorios y componentes del sistema de RCI en la bodega de Jamar, debido al desgaste progresivo que han experimentado y a que han superado su vida útil.</p> <p><b>Estado:</b> El avance es del 70%</p>	<p><b>Costo</b></p> <p>\$ 51.777.500 + IVA</p>
<p><b>Objetivo</b></p> <ul style="list-style-type: none"> <li>Garantizar el funcionamiento óptimo del sistema.</li> <li>Prolongar la vida útil del sistema.</li> <li>Mantener la infraestructura en condiciones óptimas.</li> <li>Prevenir posibles fallos o interruptores.</li> </ul>	<p><b>Proveedor</b></p> <p>ESSD</p> <p><b>Fecha de inicio</b></p> <p>16 de diciembre del 2024</p> <p><b>Tiempo de ejecución hasta la fecha</b></p> <p>20 días</p>
