# INFORME DE GESTIÓN

DICIEMBRE • 31 • 2025

## INFORME TÉCNICO

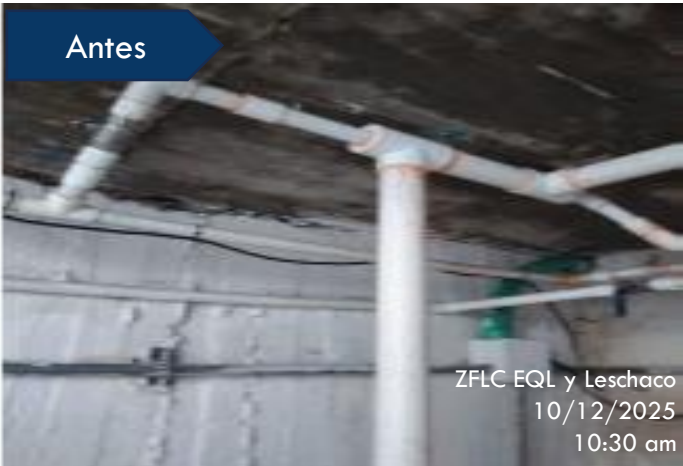
## Reparación de tubería 2 pulgadas zona frontal –ZFLC

| Se presenta fuga de agua en la tubería de 2 pulgadas ubicado en el cuarto de bombas | \$1.709.816 |

| <ul style="list-style-type: none"><li>Garantizar que no se presente fugas de agua y que no se afecte el suministro de agua</li></ul> | 12 de diciembre 2025 |
